車種別接続資料

No.W134

メーカー	スバル	車種	WRX-S4	年式	H29.8 ~ H30.6
車種別ハーネス	Be-H201			型式	VAG 系
備考	・ドアポジション線接続不要			ファンクションスイッチ設定	WRSシリーズ すべて OFF  
					CRSシリーズ 3のみ ON

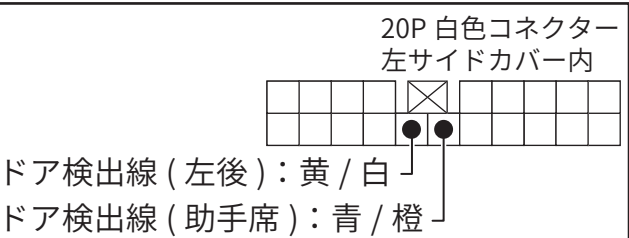
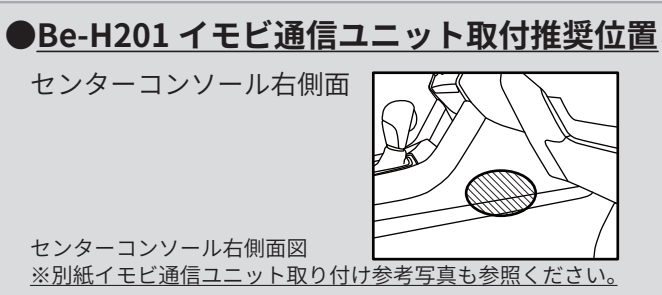
●Be-H201 プッシュスイッチハーネス

14P 黒色コネクタ
プッシュスイッチ裏側

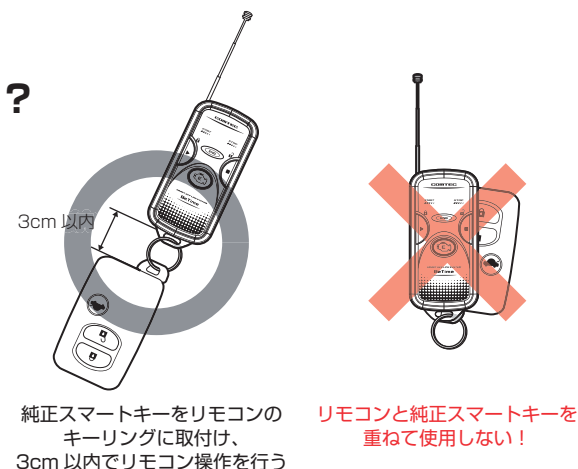
- A・車種別接続資料のイモビ通信ユニット取付推奨位置内でイモビ通信ユニットの場所を変更してください。また、別紙イモビ通信ユニット取り付け参考写真もご参照ください。
- A・**必ず純正スマートキーをリモコンのキーリングに取り付けて使用してください。**
また、リモコンと純正スマートキーを重ねて使用しないでください。（右図参照）

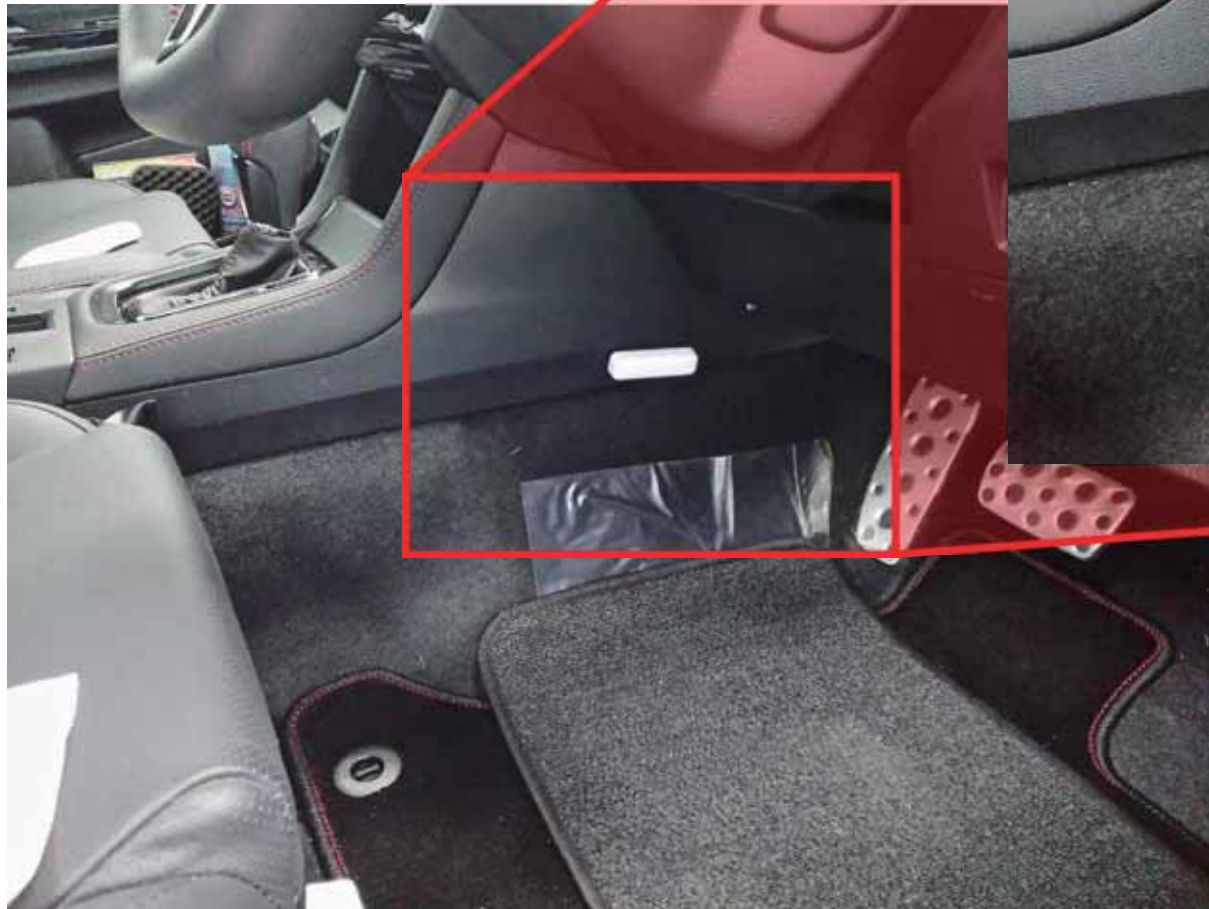
《運転席側全体写真》

イモビ通信ユニット取付け参考写真

- ※写真のイモビ通信ユニットは、取付け位置を分かりやすく強調するため、白色に塗装を行なっています。
- ※取付位置は参考です。イモビの通信が行えることを確認のうえ、取付けを行なってください。
