車種別接続資料

No.W148

メーカー	ダイハツ	車種	ムーブ(カスタム含む)	年式	H29.8～			
車種別ハーネス	Be-H401			型式	LA150/160S系			
備考	<ul style="list-style-type: none"> ・L端子接続線不要 ・ドアポジション線接続不要 			ファンクションスイッチ設定	WRSシリーズ すべて OFF

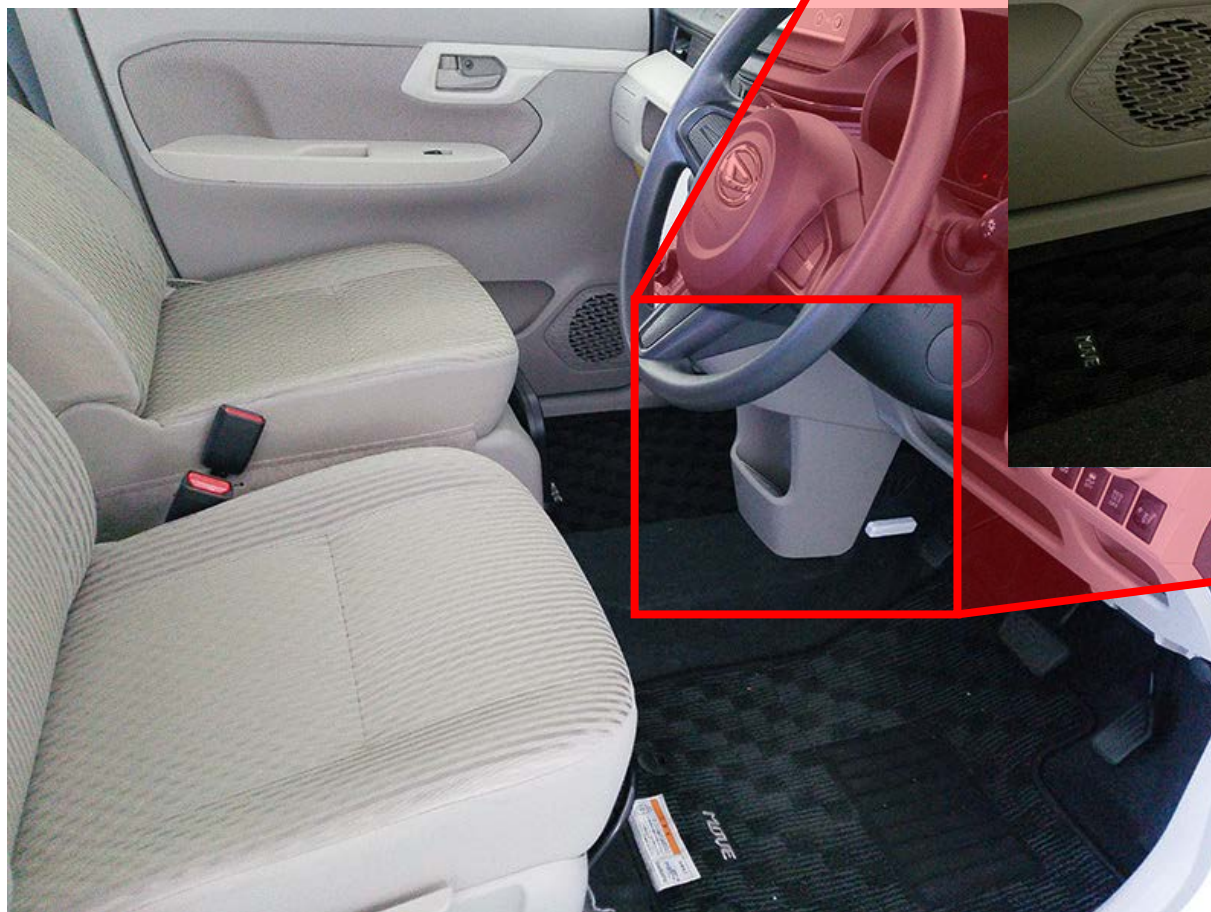
《運転席側全体写真》

イモビ通信ユニット取付け参考写真

- ※写真のイモビ通信ユニットは、取付け位置を分かりやすく強調するため、白色に塗装を行なっています。
- ※取付位置は参考です。イモビの通信が行えることを確認のうえ、取付けを行なってください。

●Be-H401 イモビ通信ユニット取付推奨位置

インパネロアポケット右側面
